## Appui d'arbre à cames de frein optimisé

C'est dès maintenant chez BPW qu'a lieu le lancement progressif d'un appui d'arbre à cames de frein optimisé.

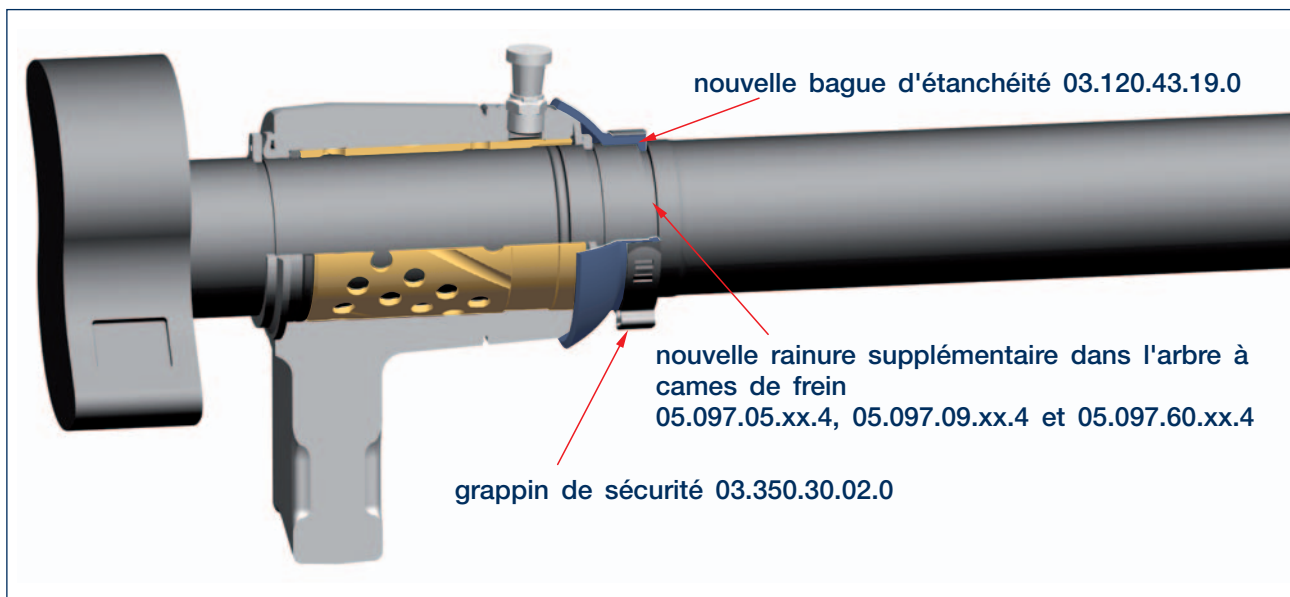
Les arbres à cames de frein 05.097.05.xx.4, 05.097.09.xx.4 et 05.097.60.xx.4 vont être pourvus d'une rainure supplémentaire. Dans cette rainure se positionne également la nouvelle bague d'étanchéité 03.120.43.19.0 avec son «nez» rotatif. Ainsi l'étanchéité de l'appui est améliorée.

La nouvelle rainure supplémentaire est lancée, mais conserve son numéro de pièce, de manière à ce que la nouvelle bague d'étanchéité 03.120.43.19.0 ne puisse être combinée qu'avec le nouvel arbre à cames de frein.

Ainsi, la bague d'étanchéité 03.120.43.14.0 employée jusque là n'est plus utilisée dans les séries d'essieux BPW mentionnées plus haut avec arbres à cames de frein 05.097.05.xx.4, 05.097.09.xx.4 et 05.097.60.xx.4.

Dans la phase de transition, il est toutefois possible d'utiliser la bague d'étanchéité (03.120.13.14.0) employée jusque là en liaison avec le grappin de sécurité (03.350.30.01.0) également sur les arbres à cames de frein.
