NEWSAftermarket @

75032201f

AM04 / 2022

Modification des mâchoires de frein pour essieux de remorques surbaissées 10 - 12 t

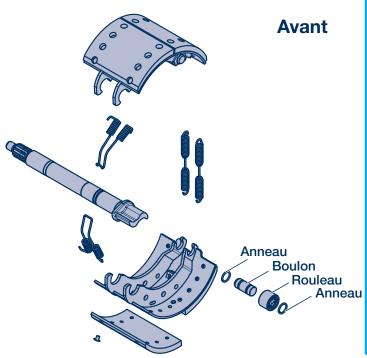
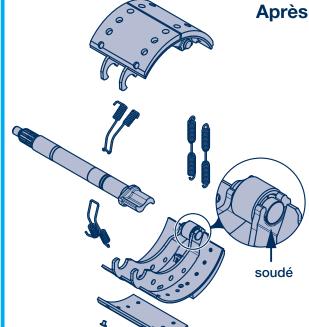
Cette optimisation se caractérise par le fait que le boulon du galet est désormais soudé avec le segment de frein afin d'augmenter la résistance pour la plage de charge par essieu ≥ 10 t.

Mâchoire de frein: 05.091.14.77.1 (toujours valable pour les essieux 9 t avec SN 3020) Mâchoire de frein: 05.005.79.34.1 Kit de réparation : 09.801.09.35.0

Pour les essieux de remorques surbaissées 10 – 12 t avec frein SN 3020, les mâchoires de frein 05.091.14.77.1 sont désormais remplacées par les mâchoires de frein 05.005.79.34.1 dans le cadre d'une optimisation de ces produits.

Avec l'introduction de la nouvelle mâchoire de frein 05.005.79.34.1, un nouveau kit de réparation 09.801.09.35.0 est également mis à disposition pour la plage de charge par essieu ≥ 10 t.
