TS2

Informations techniques

Expertise éclatements de garniture

Expertise / Évaluation de fissures et d'éclatements des plaquettes de freins à disque

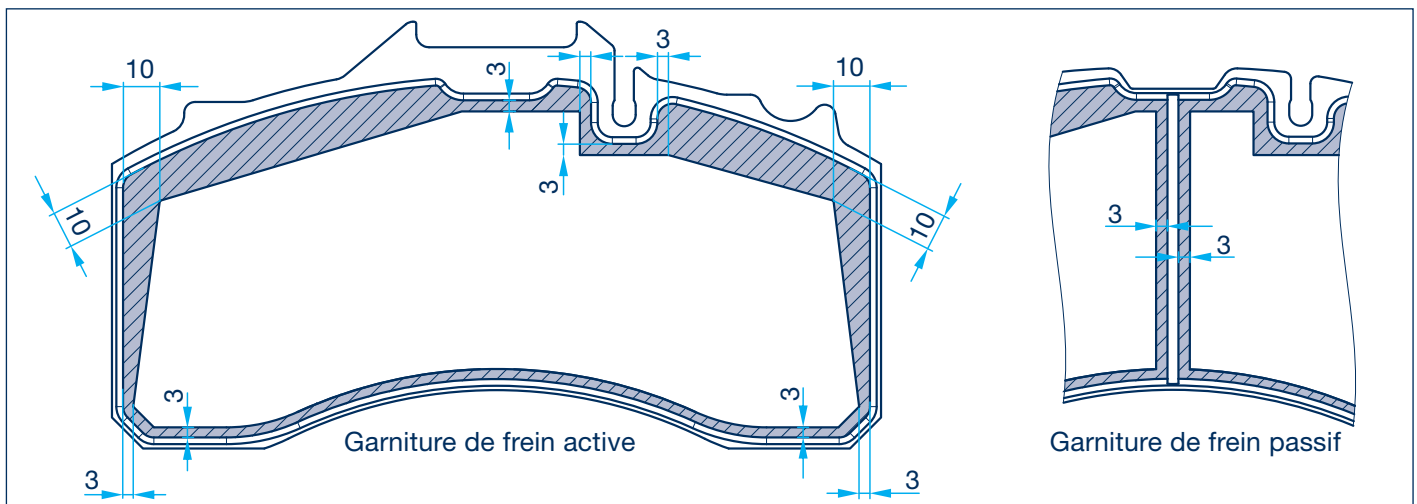
Illustration 1 :

Les zones définies sur l'illustration 1 peuvent présenter des éclatements au niveau des arêtes sous les conditions suivantes :

- Les éclatements sont admissibles uniquement dans les zones limites indiquées (à 3 mm des rebords extérieur et de celui de la rainure centrale (seulement garniture de frein passif) et à maximum 10 mm des angles supérieurs de la garniture).
- Les éclatements ne doivent pas être plus gros que ceux décrits sur l'illustration 1.
- La surface d'éclatement totale ne doit pas représenter plus de 10 % de la surface totale de la plaquette.
- Les éclatements ne se situent pas dans la zone de fixation de plaquette (à une distance de 2 mm de la plaque arrière de garniture) comme indiqué sur l'illustration 2.
- Aucun éclatement dans les autres zones.

Zones admissibles d'éclatements au niveau des arêtes délimitées (mais pas plus de 10 % de la surface de garniture)

La comparaison entre les éclatements au niveau des arêtes tolérés et non tolérés est présentée sur l'illustration 3. Les éclatements décrits ci-dessus sont les signes d'une usure normale et non d'un produit défectueux. Un remplacement des plaquettes n'est par conséquent pas nécessaire à ce stade.

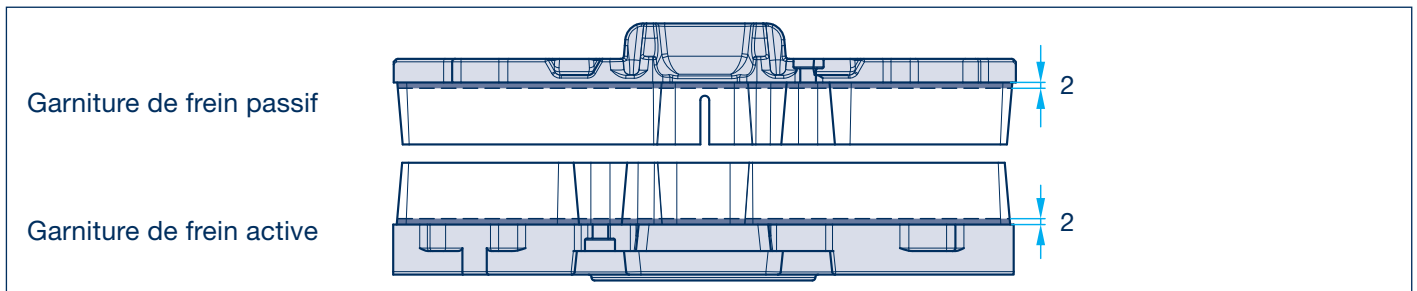
Illustration 2 : Zone protégée de la jonction entre garnitures au niveau de laquelle aucun éclatement ou décollement n'est admissible.

- Les fissures n'atteignent pas la zone de fixation de plaquette (2 mm au-dessus de la plaque arrière de garniture), voir illustration 2.
- Les fissures ne s'étendent pas horizontalement jusqu'à la plaque arrière.

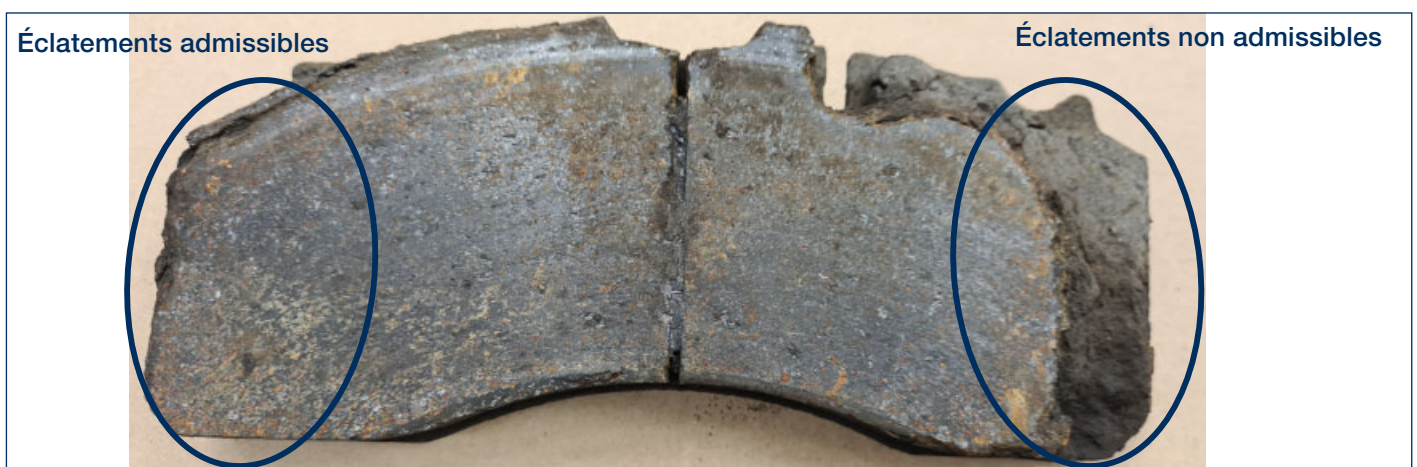
Illustration 3 : Garniture avec éclatements non admissibles

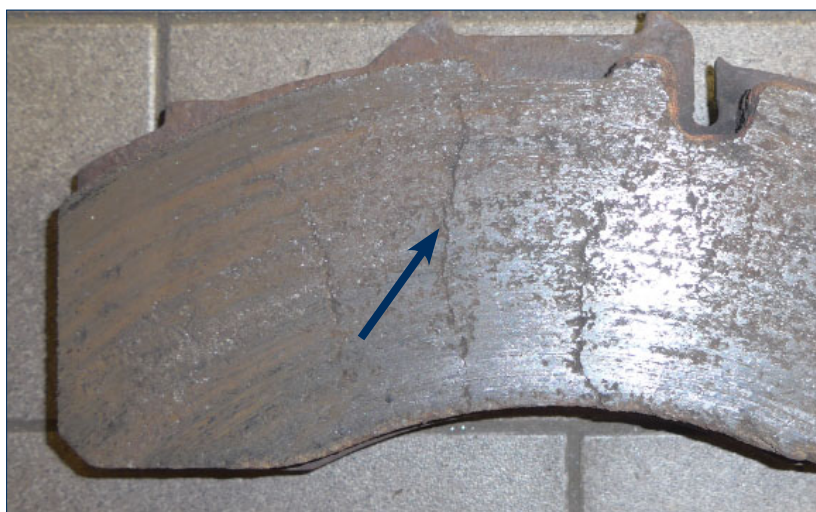
Illustration 4 : Fissures à la surface de la garniture dans une zone admissible

Les fissures à la surface de la plaquette représentées à l'illustration 4 sont justifiables sous les conditions suivantes :

Les fissures décrites ci-dessus sont les signes d'une usure normale et non d'un produit défectueux. Un remplacement des plaquettes n'est par conséquent pas nécessaire à ce stade.

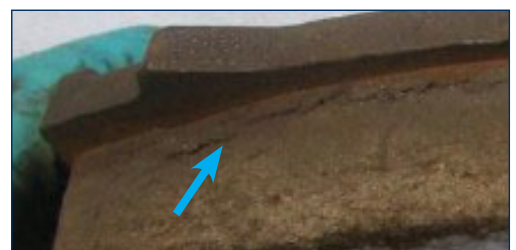
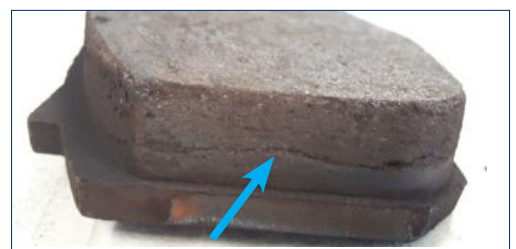
Illustration 5, 6: Les fissures parallèles à la plaque dorsale ne sont pas autorisées.
