# TS2

## Technische Information

Beurteilung von Bremsbelagausbrüchen

## Beurteilung/Bewertung von Rissen und Ausbrüchen in der Belagschicht von Scheibenbremsbelägen

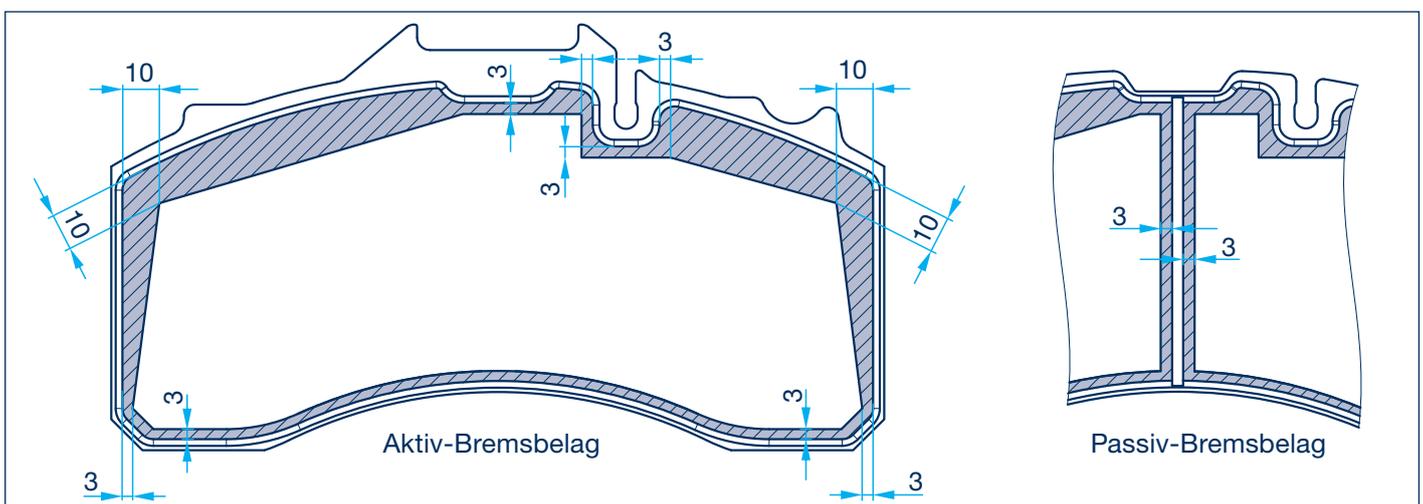
Die im Bild 1 definierten Bereiche dürfen unter folgenden Voraussetzungen Ausbrüche an den Kanten aufweisen:

- Die Ausbrüche sind nur in den markierten Randbereichen zulässig (3 mm von den umlaufenden Kanten und der Mittelnut (nur Passiv-Bremsbelag) aus und maximal 10 mm an den oberen Belagecken).
- Die Ausbrüche sind nicht größer als im Bild 1 beschrieben.
- Die gesamte Ausbruchfläche ist nicht größer als 10 % der gesamten Belagfläche.
- Die Ausbrüche sind wie in Bild 2 dargestellt nicht in dem Bereich der Belaganbindung (2 mm Abstand von der Belagrückenplatte).
- In anderen Bereichen sind keine Ausbrüche.

Die oben beschriebenen Ausbrüche stehen nicht für ein mangelhaftes Produkt sondern sind Zeichen eines normalen Verschleißes. Ein Austausch der Beläge ist daher noch nicht erforderlich.

Bild 1: Zulässige Bereiche der Kantenausbrüche markiert, jedoch nur maximal 10 % der Belagfläche

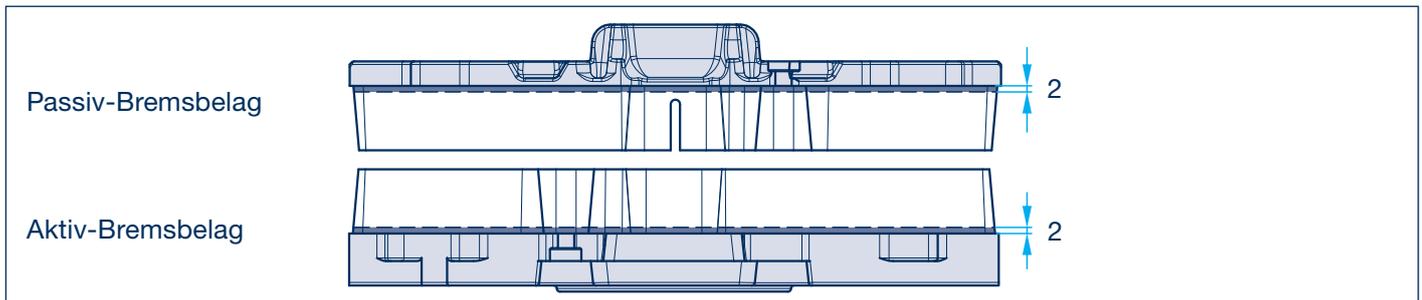
Bild 2: Kritischer Bereich der Belaganbindung, in diesem sind keine Ausbrüche oder Ablösungen zulässig.

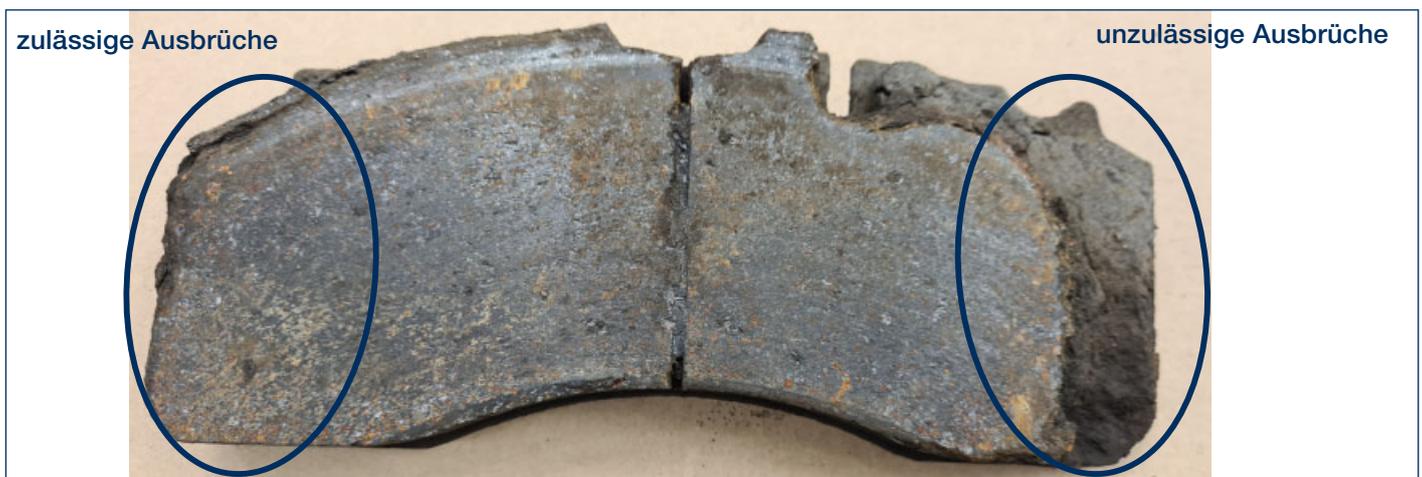
Der Vergleich zwischen zulässigen und unzulässigen Kantenausbrüchen ist in Bild 3 gegenübergestellt.

Bild 3: Belag mit unzulässigen Ausbrüchen

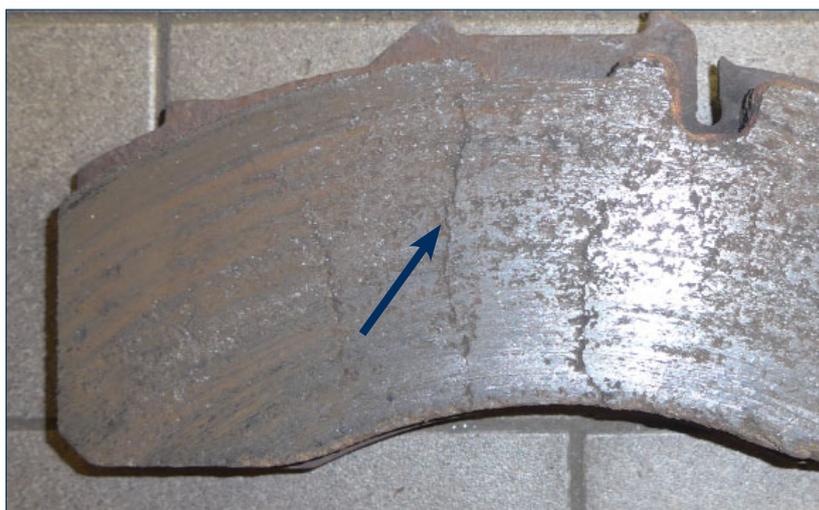
Bild 4: Risse in der Belagoberfläche im zulässigen Bereich

Die im Bild 4 dargestellten Risse in der Belagoberfläche sind unter folgenden Voraussetzungen vertretbar:

- Die Risse reichen nicht bis in den kritischen Bereich der Belaganbindung (2 mm über der Belagrückenplatte), siehe Bild 2.
- Die Risse verlaufen nicht waagrecht zur Rückenplatte.

Diese beschriebenen Risse stehen nicht für ein mangelhaftes Produkt sondern sind Zeichen eines normalen Verschleißes. Ein Austausch der Beläge ist daher noch nicht erforderlich.

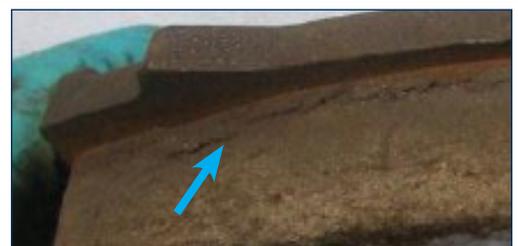
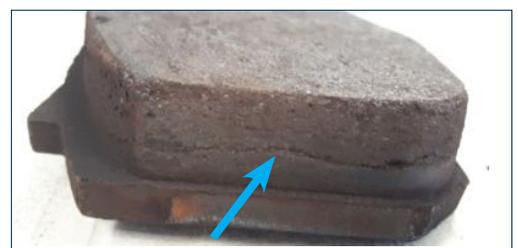
Bild 5, 6: Parallel zur Rückenplatte verlaufende Risse sind unzulässig
