TSB

Informations techniques

Expertise éclatements de garniture

Expertise / Évaluation de fissures et d'éclatements des plaquettes de freins à disque

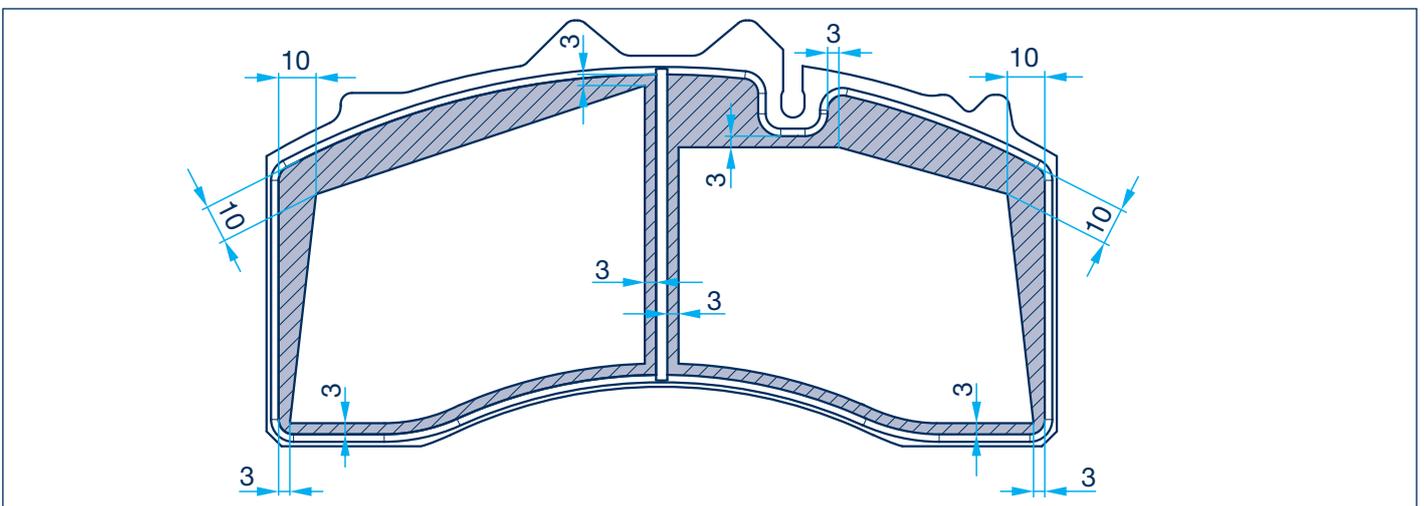
Illustration 1 :

Les zones définies sur l'illustration 1 peuvent présenter des éclatements au niveau des arêtes sous les conditions suivantes :

- Les éclatements sont admissibles uniquement dans les zones limites indiquées (à 3 mm des rebords extérieur et de celui de la rainure centrale et à maximum 10 mm des angles supérieurs de la garniture).
- Les éclatements ne doivent pas être plus gros que ceux décrits sur l'illustration 1.
- La surface d'éclatement totale ne doit pas représenter plus de 10 % de la surface totale de la plaquette.
- Les éclatements ne se situent pas dans la zone de fixation de plaquette (à une distance de 2 mm de la plaque arrière de garniture) comme indiqué sur l'illustration 2.
- Aucun éclatement dans les autres zones.

Zones admissibles d'éclatements au niveau des arêtes délimitées (mais pas plus de 10 % de la surface de garniture)

La comparaison entre les éclatements au niveau des arêtes tolérés et non tolérés est présentée sur l'illustration 3. Les éclatements décrits ci-dessus sont les signes d'une usure normale et non d'un produit défectueux. Un remplacement des plaquettes n'est par conséquent pas nécessaire à ce stade.

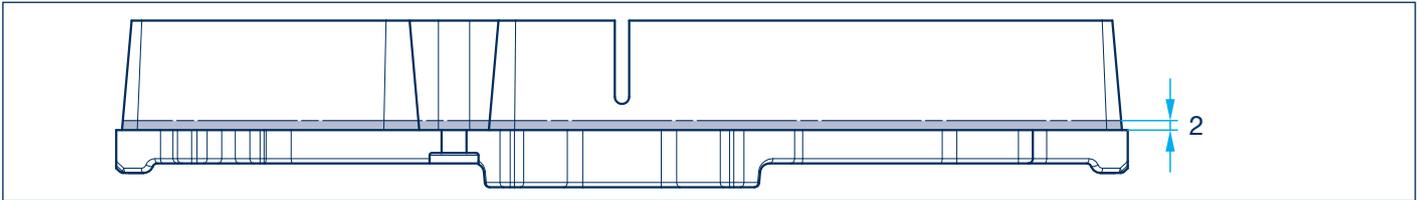
Illustration 2 : Zone protégée de la jonction entre garnitures au niveau de laquelle aucun éclatement ou décollement n'est admissible.

- Les fissures n'atteignent pas la zone de fixation de plaquette (2 mm au-dessus de la plaque arrière de garniture), voir illustration 2.
- Les fissures ne s'étendent pas horizontalement jusqu'à la plaque arrière.

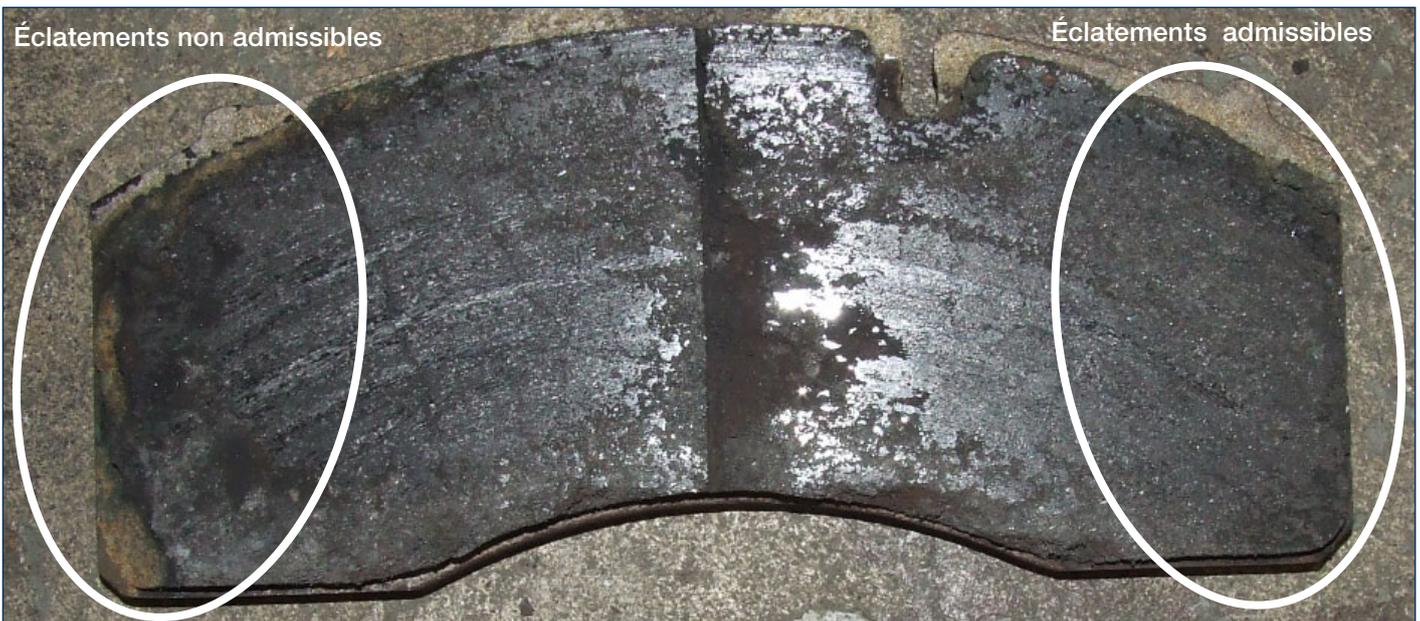
Illustration 3 : Garniture avec éclatements non admissibles

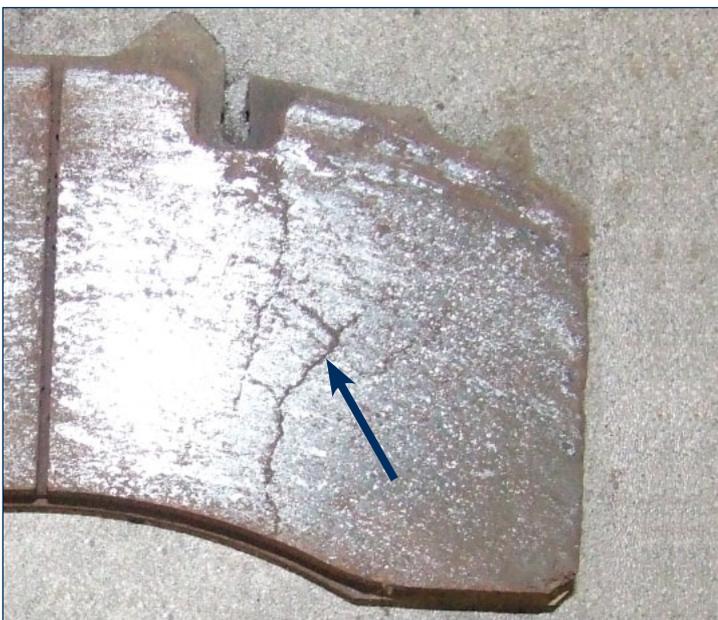
Illustration 4 : Fissures à la surface de la garniture dans une zone admissible

Les fissures à la surface de la plaquette représentées à l'illustration 4 sont justifiables sous les conditions suivantes :

Les fissures décrites ci-dessus sont les signes d'une usure normale et non d'un produit défectueux. Un remplacement des plaquettes n'est par conséquent pas nécessaire à ce stade.
