## Technische Information

Beurteilung von Bremsbelagausbrüchen

## Beurteilung/Bewertung von Rissen und Ausbrüchen in der Belagschicht von Scheibenbremsbelägen

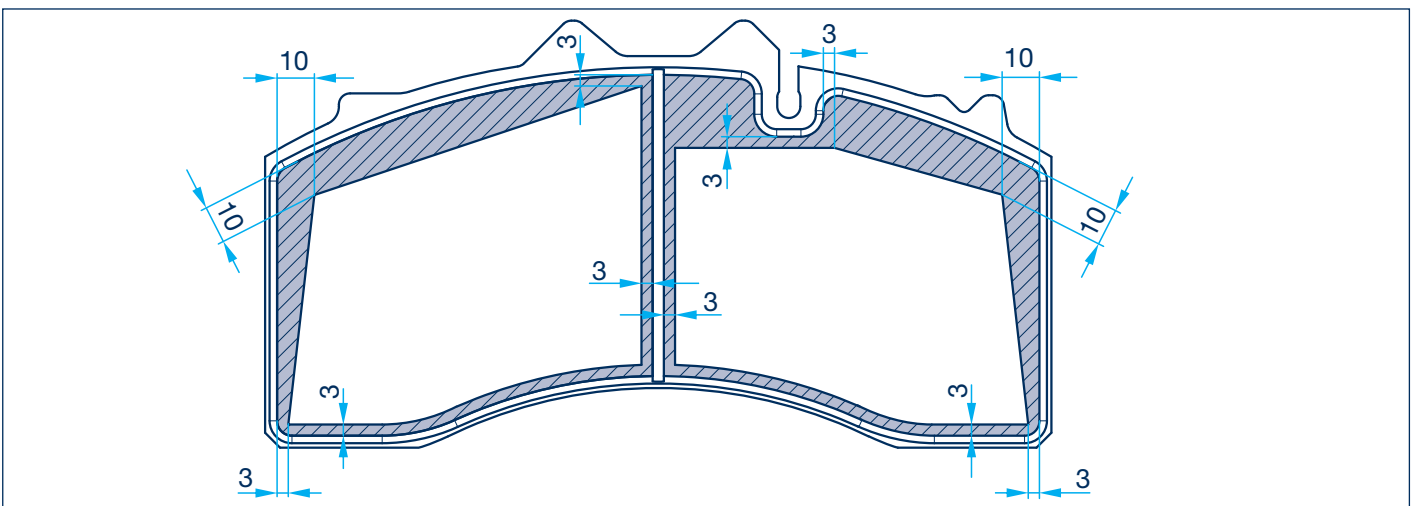
Die im Bild 1 definierten Bereiche dürfen unter folgenden Voraussetzungen Ausbrüche an den Kanten aufweisen:

- Die Ausbrüche sind nur in den markierten Randbereichen zulässig (3 mm von den umlaufenden Kanten und der Mittelnut aus und maximal 10 mm an den oberen Belagecken).
- Die Ausbrüche sind nicht größer als im Bild 1 beschrieben.
- Die gesamte Ausbruchfläche ist nicht größer als 10 % der gesamten Belagfläche.
- Die Ausbrüche sind wie in Bild 2 dargestellt nicht in dem Bereich der Belaganbindung (2 mm Abstand von der Belagrückenplatte).
- In anderen Bereichen sind keine Ausbrüche.

Die oben beschriebenen Ausbrüche stehen nicht für ein mangelhaftes Produkt sondern sind Zeichen eines normalen Verschleißes. Ein Austausch der Beläge ist daher noch nicht erforderlich.

Bild 1: Zulässige Bereiche der Kantenausbrüche markiert, jedoch nur maximal 10 % der Belagfläche

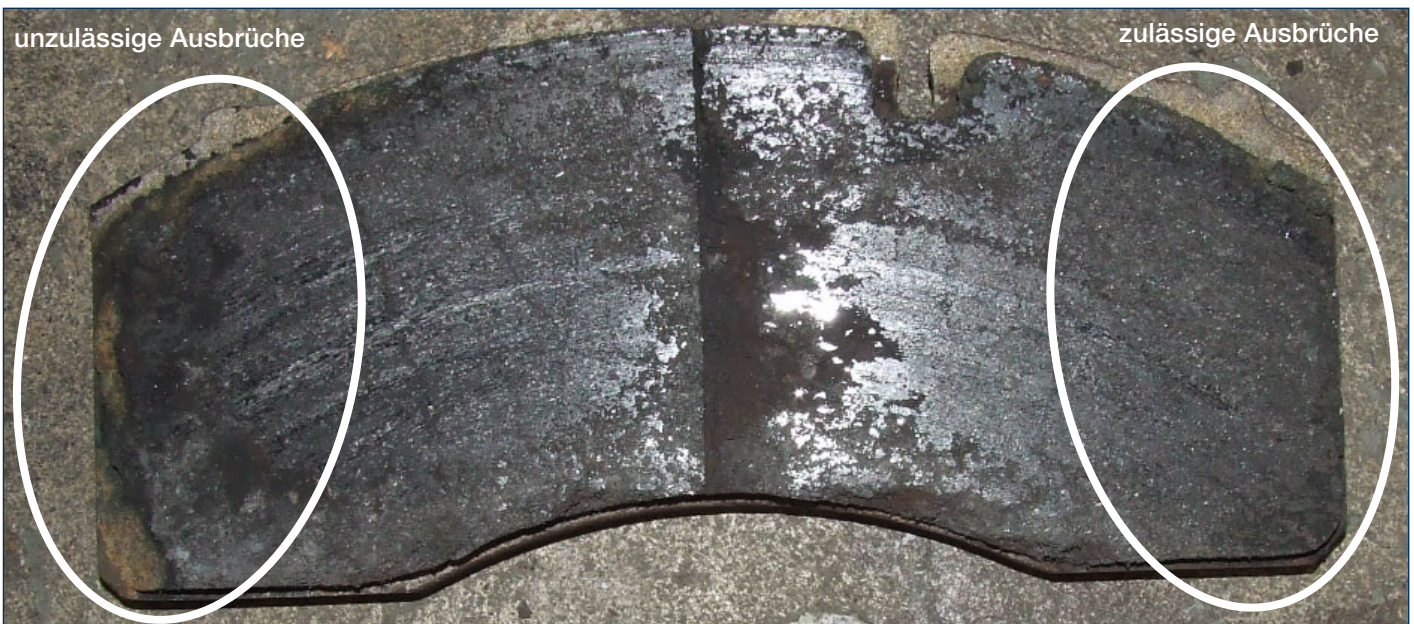
Der Vergleich zwischen zulässigen und unzulässigen Kantenausbrüchen ist in Bild 3 gegenübergestellt.

Bild 3: Belag mit unzulässigen Ausbrüchen

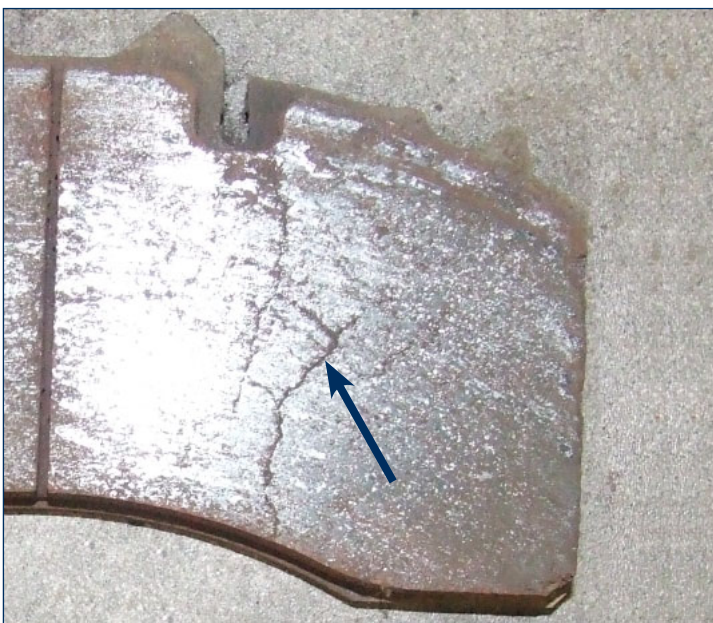
Bild 4: Risse in der Belagoberfläche im zulässigen Bereich

Die im Bild 4 dargestellten Risse in der Belagoberfläche sind unter folgenden Voraussetzungen vertretbar:

- Die Risse reichen nicht bis in den kritischen Bereich der Belaganbindung (2 mm über der Belagrückenplatte), siehe Bild 2.
- Die Risse verlaufen nicht waagrecht zur Rückenplatte.

Diese beschriebenen Risse stehen nicht für ein mangelhaftes Produkt sondern sind Zeichen eines normalen Verschleißes. Ein Austausch der Beläge ist daher noch nicht erforderlich.
