NEWS Aftermarket

AM01 / 2019

Modification des mâchoires de frein et des ressorts de traction pour le demi-essieu BPW MVBFST 10010 et le demi-essieu autosuiveur BPW MVBFLST avec frein SN 4218

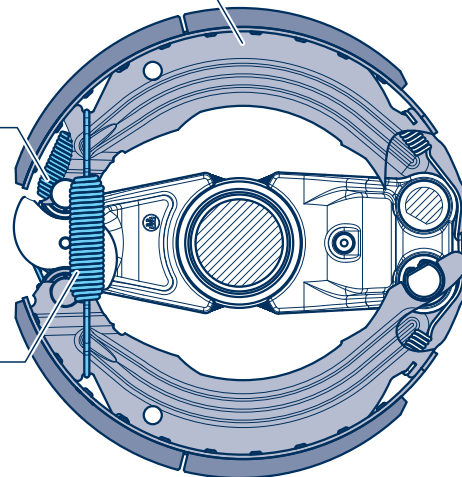
À partir de mars 2019, des demi-essieux BPW et demi-essieux autosuiveurs BPW définis auront des ressorts de retour et mâchoires de frein qui sont moins sensibles aux vibrations dans le véhicule et au niveau de l'essieu.

Ancienne mâchoire de frein cpl. : 05.091.46.32.1

remplacée par

Nouvelle mâchoire de frein cpl. : 05.091.46.41.1

Ancien ressort de traction : 03.397.34.20.0

remplacé par

Nouveau ressort de traction : 05.397.34.22.0

Ancien ressort de traction : 03.397.46.14.0

Nouveau ressort de traction : 05.397.46.15.0

Afin que les modèles disponibles puissent être également dotés des mâchoires de frein et ressorts de retour modifiés en cas de réparation, les pièces utilisées jusqu'à présent sont supprimées et remplacées par le kit de réparation 09.801.08.84.0.

Le kit de réparation **09.801.08.84.0** pour les demi-essieux ou demi-essieux autosuiveurs BPW définis comprend :

4 mâchoires de frein cpl.	05.091.46.41.0
2 ressorts de traction	05.397.34.22.0
2 ressorts de traction	05.397.46.15.0
