NEWS Aftermarket

AM02 / 2017

Änderung der Reparatursätze

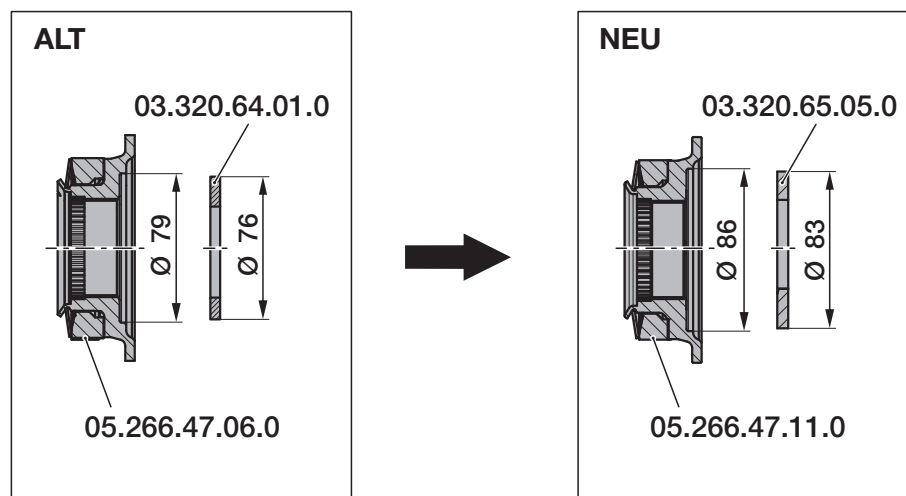
Im Jahr 2014 wurde die Kombination Achsmutter 05.266.47.06.0 mit Anlaufscheibe 03.320.64.01.0 durch die Kombination Achsmutter 05.266.47.11.0 mit Anlaufscheibe 03.320.65.05.0 ersetzt.

Eine andere Kombination von Achsmutter und Anlaufscheibe als oben beschrieben ist nicht zulässig. Fehlverbau kann weiterführende Schäden zur Folge haben!

Um Fehlmontagen zu vermeiden entfällt in o.g. Reparatur-Sätzen die Anlaufscheibe 03.320.64.01.0.
