NEWS Aftermarket

AM02 / 2017

Modification des kits de réparation

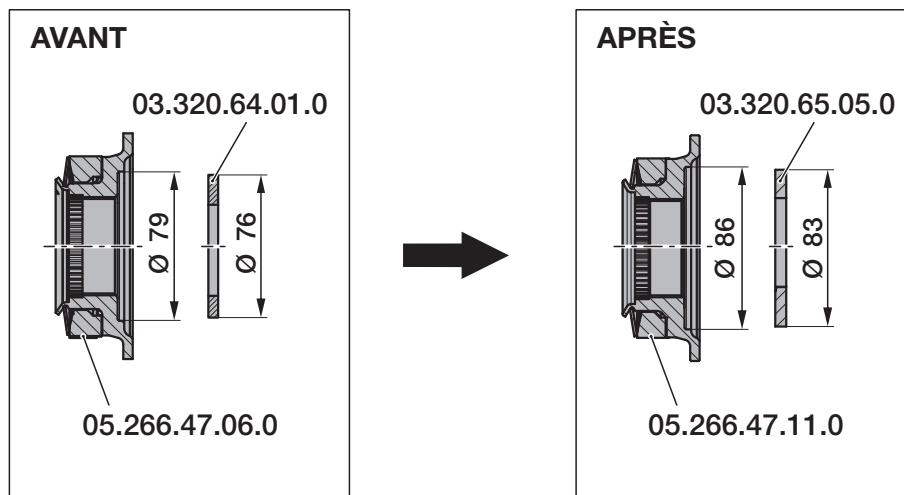
Afin d'éviter les erreurs de montage, la rondelle de butée 03.320.64.01.0. a été supprimée dans les kits de réparation susmentionnés.

En 2014, la combinaison écrou d'essieu 05.266.47.06.0 avec rondelle de butée 03.320.64.01.0 a été remplacée par la combinaison écrou d'essieu 05.266.47.11.0 avec rondelle de butée 03.320.65.05.0.

Une combinaison écrou d'essieu - rondelle de butée autre que celle décrite plus haut n'est pas autorisée. Tout montage incorrect peut entraîner des dommages supplémentaires !
