Système d'étanchéité des roulements ECO^{Seal} pour les essieux ECO^{Plus} de 10 - 12 t.

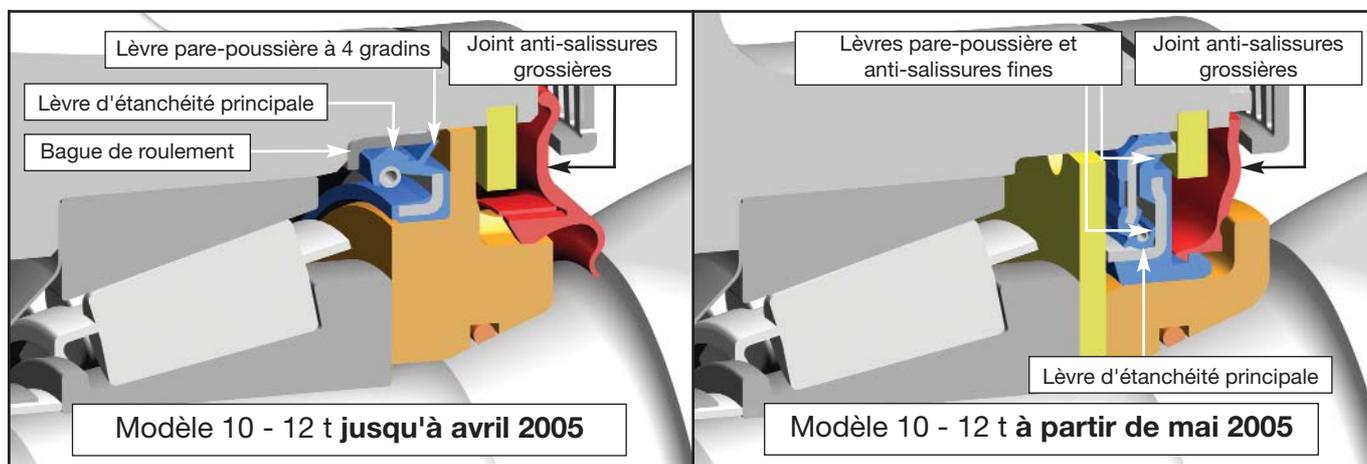
A partir de mai 2005, les roulements de roue des essieux ECO^{Plus} de 10 - 12 t seront équipés du nouveau système d'étanchéité ECO^{Seal}. Le concept éprouvé du système d'étanchéité ECO^{Plus}, avec un joint anti-salissures grossières précédé d'une lèvre d'étanchéité pare-poussière a pu être sensiblement amélioré sur plusieurs points. Ainsi, **la lèvre primaire ne réalise plus l'étanchéité sur la bague de roulement du moyeu, mais avec une bague de roulement intégrée dans le joint lui-même.**

Réduisant considérablement la vitesse circonférentielle du joint, cette nouvelle conception assure une réduction sensible de l'usure. Grâce aux lèvres anti-salissures fines et pare-poussière en amont, les roulements bénéficient par ailleurs d'une protection encore améliorée contre l'encrassement.

En raison de la modification du logement, le **nouveau joint ECO^{Seal} 02.5664.74.00** ne permet pas l'équipement des **anciens moyeux** pour les roulements de roue des essieux ECO^{Plus} de 10 - 12 t. Le montage de l'**ancien joint** dans les **nouveaux moyeux** est également **impossible** du fait de la modification du logement. L'ancien joint est toujours l'un des composants du kit de réparation 09.801.06.27.0 fourni jusqu'à présent pour la rechange. Les nouveaux composants seront dorénavant fournis avec le kit de réparation 09.801.07.04.0.
